FEUP Faculdade de Engenharia

Dissertação de Mestrado

Estudo do comportamento de 3 aços-ferramenta no processo de produção de limas

Setembro de 2009

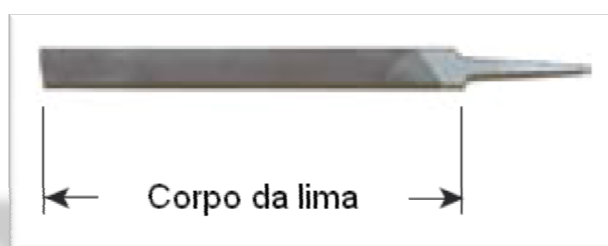
Figura 2 - Comprimento do corpo da lima [4].

Nos dias de hoje existem limas de diferentes formas e tipos de picagem (figura 1) para diferentes utilizações, porém, não existe uma única classificação mundial das limas, embora possam ser classificadas em função da forma (chatas, meias-canais, quadradas, triangulares, redondas, etc.), em função do tipo e espaçamento da picagem (fina, meia-fina e bastarda), do comprimento do corpo (figura 2) e também da sua área de aplicação [2, 4].

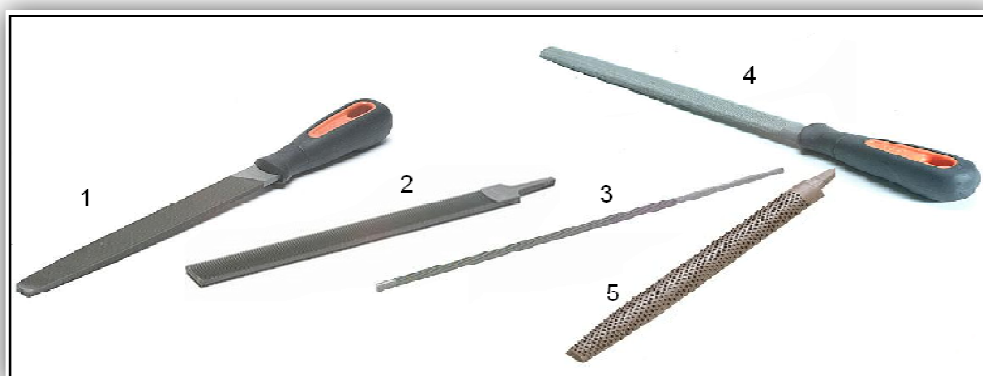
Figura 3 - Vários tipos de limas (1-chata com cabo, 2-chata sem cabo, 3-lima para motosserra, 4-meia-cana com cabo, 5-grosa) [5].

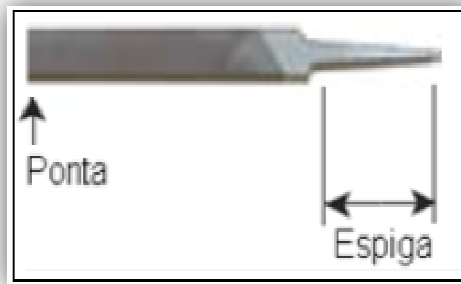
Figura 5 - Espiga e ponta da lima.

Este processo tem como finalidade conformar a ponta e espiga da lima. Os pedaços de aço resultantes do corte, após esta etapa passam a ser designados por esboços. Antes de explicar o processo justifica-se observar o que é a espiga e a ponta da lima (ver figura 5).

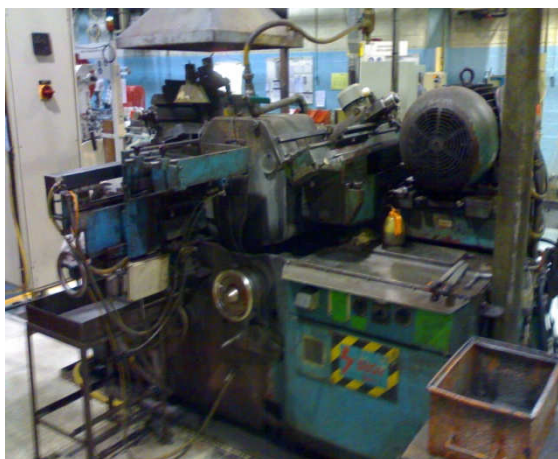
Figura 8 – Rectificadora de limas redondas, SNAE.

Basicamente esta operação consiste em desbastar material utilizando mós em rotação. No caso das limas redondas esta etapa decorre em duas fases: a primeira consiste no afiamento, isto é, a extremidade do esboço é rectificada de uma forma cónica ficando esta parte do corpo da lima mais estreita que o restante. A segunda fase desta etapa é a rectificação do resto do corpo do esboço. Na figura 9 pode ver-se um esquema de rectificação das limas redondas.

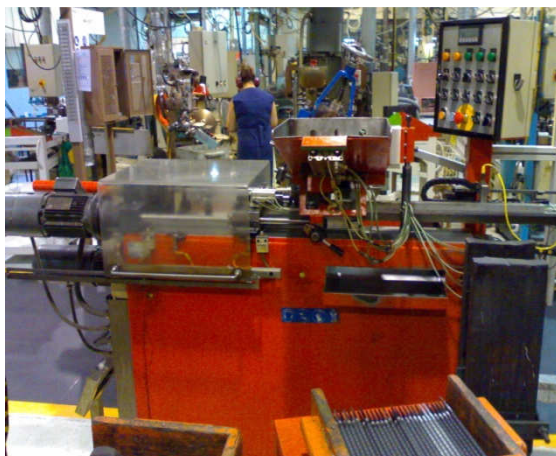
Figura 10 – Máquina de picagem de limas redondas, SNAE

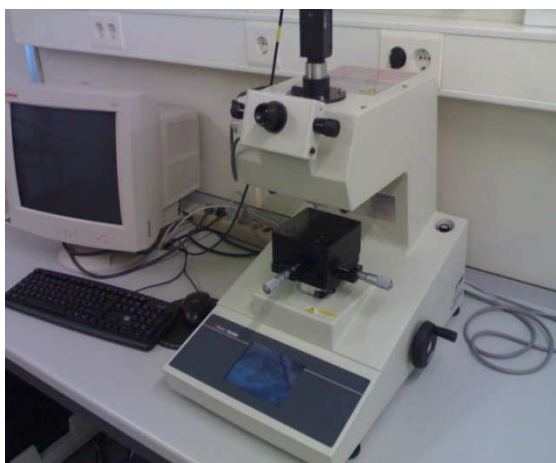
Figura 13 – Microdurímetro “Duramin-1 Struers”.

Para a realização dos ensaios de dureza, foram utilizadas amostras com o mesmo tipo de acabamento que as usadas para a observação microestrutural. Os ensaios foram executados em duas máquinas diferentes devido a uma avaria da primeira – “Duramin-1 Struers” (figura 13). Para completar os ensaios foi utilizado o microdurímetro “Shimadzu M 87433” (figura 14). Todos os ensaios foram realizados com uma carga de 2,95 N e com uma duração de 15 segundos.

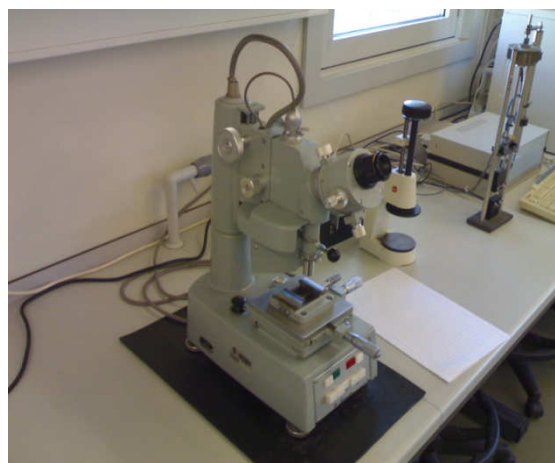
Figura 14 – Microdurímetro “Shimadzu M 87433”.

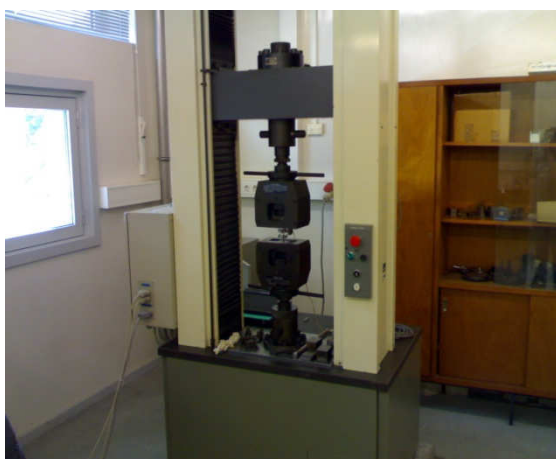
Figura 16 – Máquina de ensaios de tracção utilizada

Para realizar os ensaios foi utilizada a máquina de tracção (figura 16) de marca “Shimadzu A6 – A R1”, com extensómetro (figura 17) e as condições para a realização do ensaio foram as seguintes:

- Força máxima = 250 kN;
- Velocidade de avanço = 10 mm/min;
- Aquisição de pontos = 5 por segundo;
- Deslocamento máximo = 500 mm;

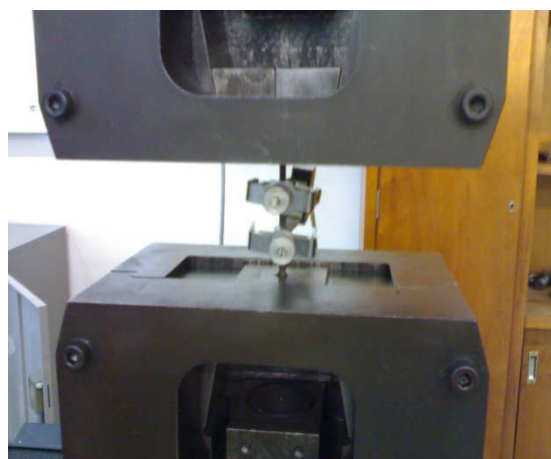
Figura 17 – Pormenor da realização do ensaio de tracção, extensómetro.

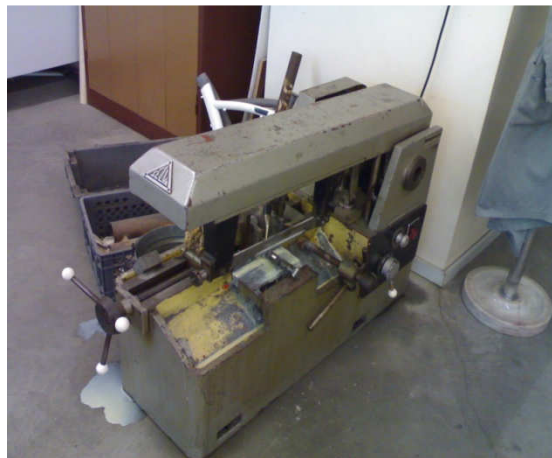
Figura 18 – Serrote mecânico utilizado para o ensaio de desgaste.

A máquina utilizada foi o serrote mecânico presente na oficina do DEMM (Departamento de Engenharia Metalúrgica e de Materiais) da marca “Selva” (figura 18), o esquema idealizado encontra-se na figura 19 e o procedimento adoptado para cada ensaio será apresentado em seguida.

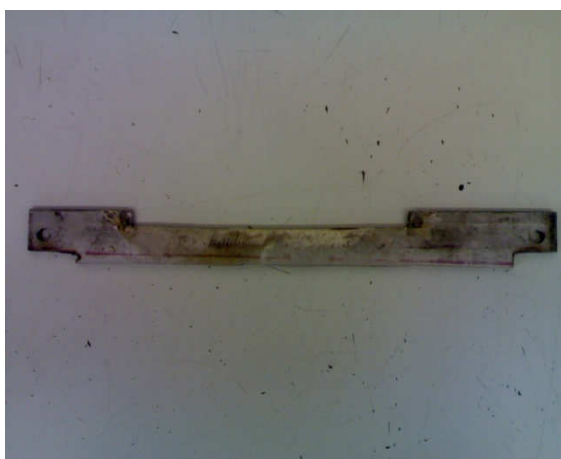
Figura 20 – Suporte para a lima

1. Corte da espiga e da ponta (zona afiada) da lima de modo que esta fique com um comprimento total de 235 ± 2 mm.
2. Preparação do suporte para fixar a lima (figura 20);

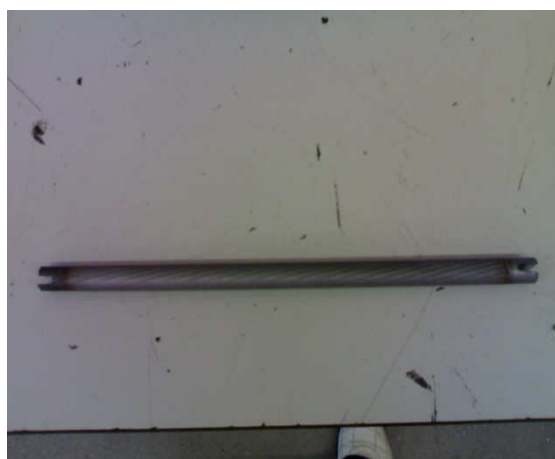
Figura 21 – Lima cortada e com incisões para encaixar no suporte

3. Realização de duas pequenas incisões nas extremidades da lima para que encaixe no suporte (figura 21);
4. Pesagem da lima;
5. Fixação da lima no suporte e montagem no serrote mecânico (com o topo da lima virado para o cabeçote da máquina);

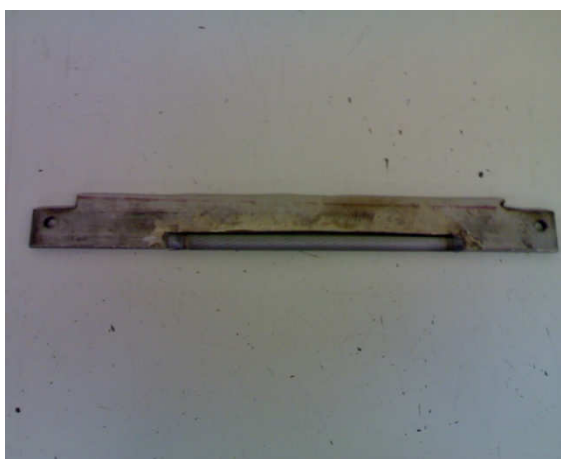
Figura 22 – Lima e suporte encaixados

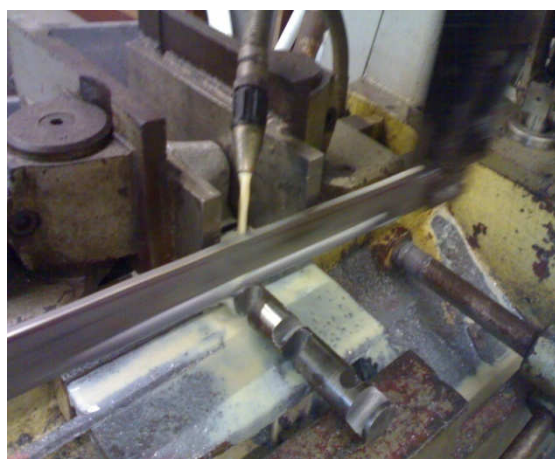
Figura 23 – Pormenor da realização do ensaio

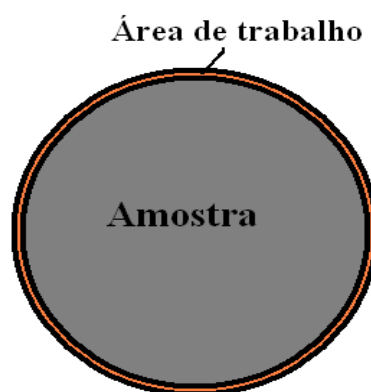
Figura 35 – Esquema para a realização dos ensaios de dureza e recolha de microestruturas nas amostras rectificadas.

Para verificar as modificações na face dos aços, fez-se observação microestrutural (figuras 36, 37 e 38) e ensaios de dureza (esquema para a realização das identificações e recolha de microestruturas na figura 35), os resultados estão apresentados na tabela 7.
